Nr . 139 / 26.02.2009

RAPORT DE EXPERTIZĂ TEHNICĂ DE CALITATE

1.1. Denumirea proiectului : Expertizare obiectiv "Reabilitare clădire
Casa de Cultură George Coșbuc " , din orașul Tismana , județul Gorj .

Casa de Cultură George Coșbuc
oraș Tismana , județul Gorj

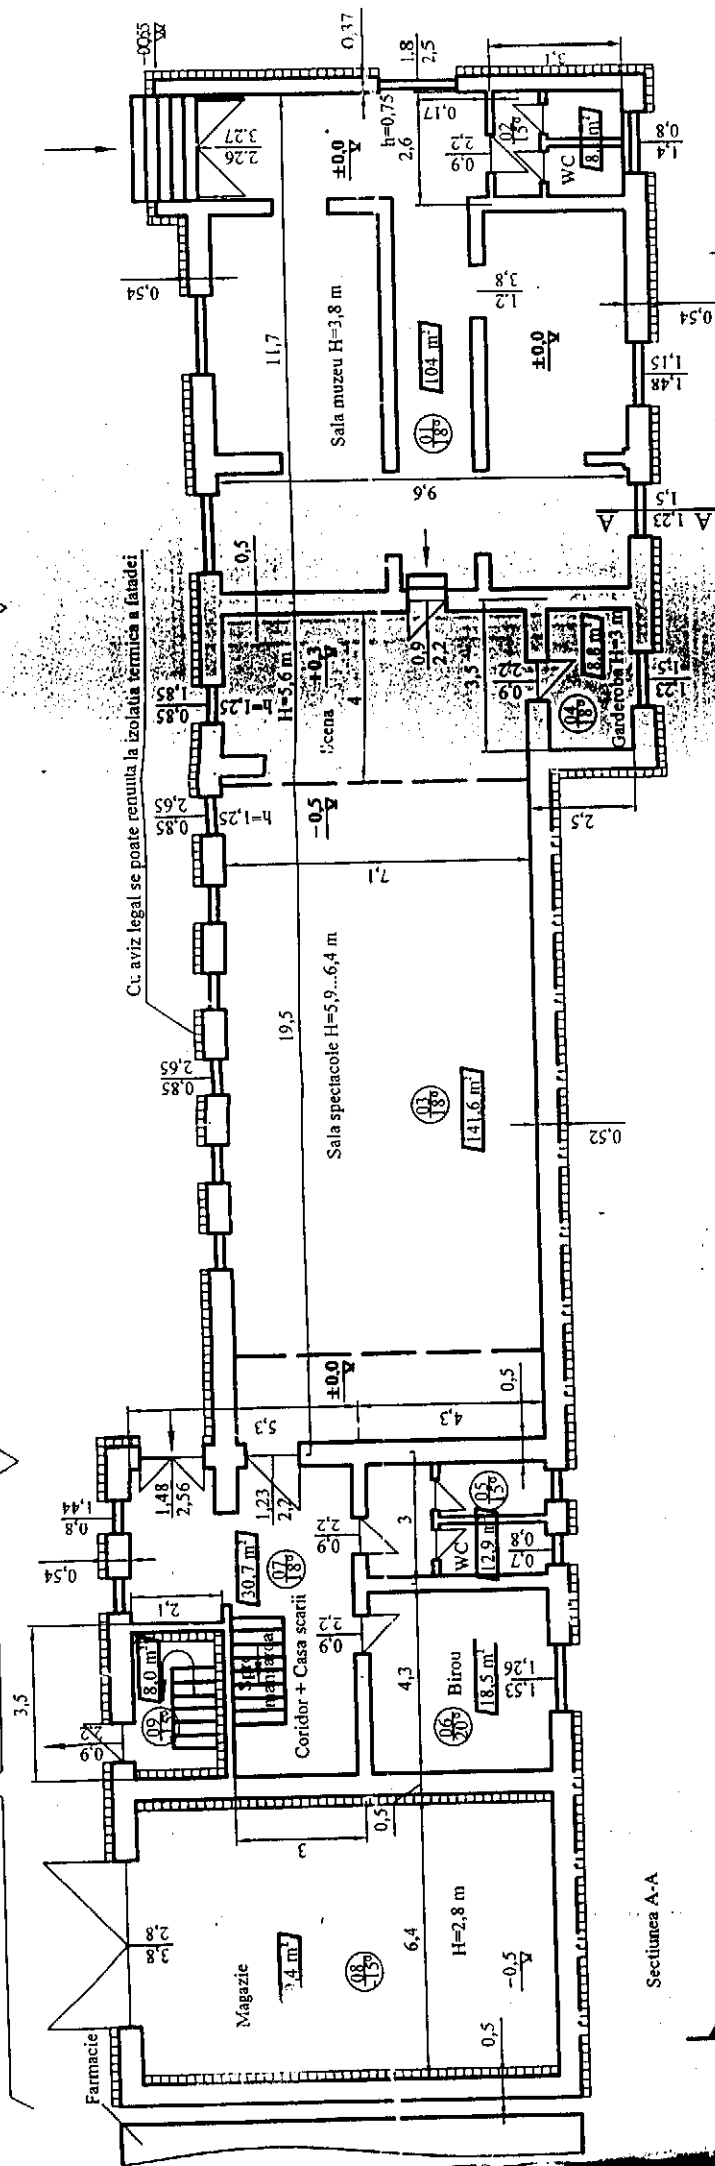
- Peretele exterior al sectiunii A orientat spre sud este in apropierea unei cladiri la o distanta de circa 1 m.
- Datorita diferentei de nivel la care se afla acoperisurile cele doua cladiri si anume sectiunii A mai sus, in timpul averselor de ploaie, peretele exterior al sectiunii A este udat prin scurgerea apei.
- Peretele exterior al sectiunii B si C, orientat spre sud, NU este tencuit la exterior.
- Incaperea 09, prevazuta cu scari la interior asigura legatura intre exteriorul cladirii si interiorul magaziei la etajul I in fata intrarii in biblioteca si sala de lectura.
- Incaperea 08, reprezinta o magazie prevazuta cu usa metalica, care are robul purlui de adapost a magaziei.

Paravan protectie perete impotriva averselor de ploaie deviate de acoperisul cladirii alaturate
