# EXPERTIZĂ TEHNICĂ

Biserica veche din satul Așchileu Mic, com. Așchileu, jud. Cluj a fost edificată în urmă cu peste 200 ani. Pe durata acestui timp, locașul de cult analizat a cumulat numeroase degradări fizico-mecanice, chimice și biologice ale picturilor interioare și ale stratului suport al acestora, consemnate în EXPERTIZA BIOLOGICĂ A PICTURII, întocmită în luna martie 2008 de SC BIOHARCOM SRL Brașov. Un rol hotărâtor în conservarea picturilor menționate la avut, și va continua să-l aibă pe viitor, starea tehnică a clădirii ce le adăpostește. Prezentul raport de expertiză, s-a întocmit la cererea beneficiarului, în scopul evaluării construcției biserici sub aspect structural (rezistență, rigiditate, stabilitate) și al răspunsului acestuia la acțiunile corozive de mediu.

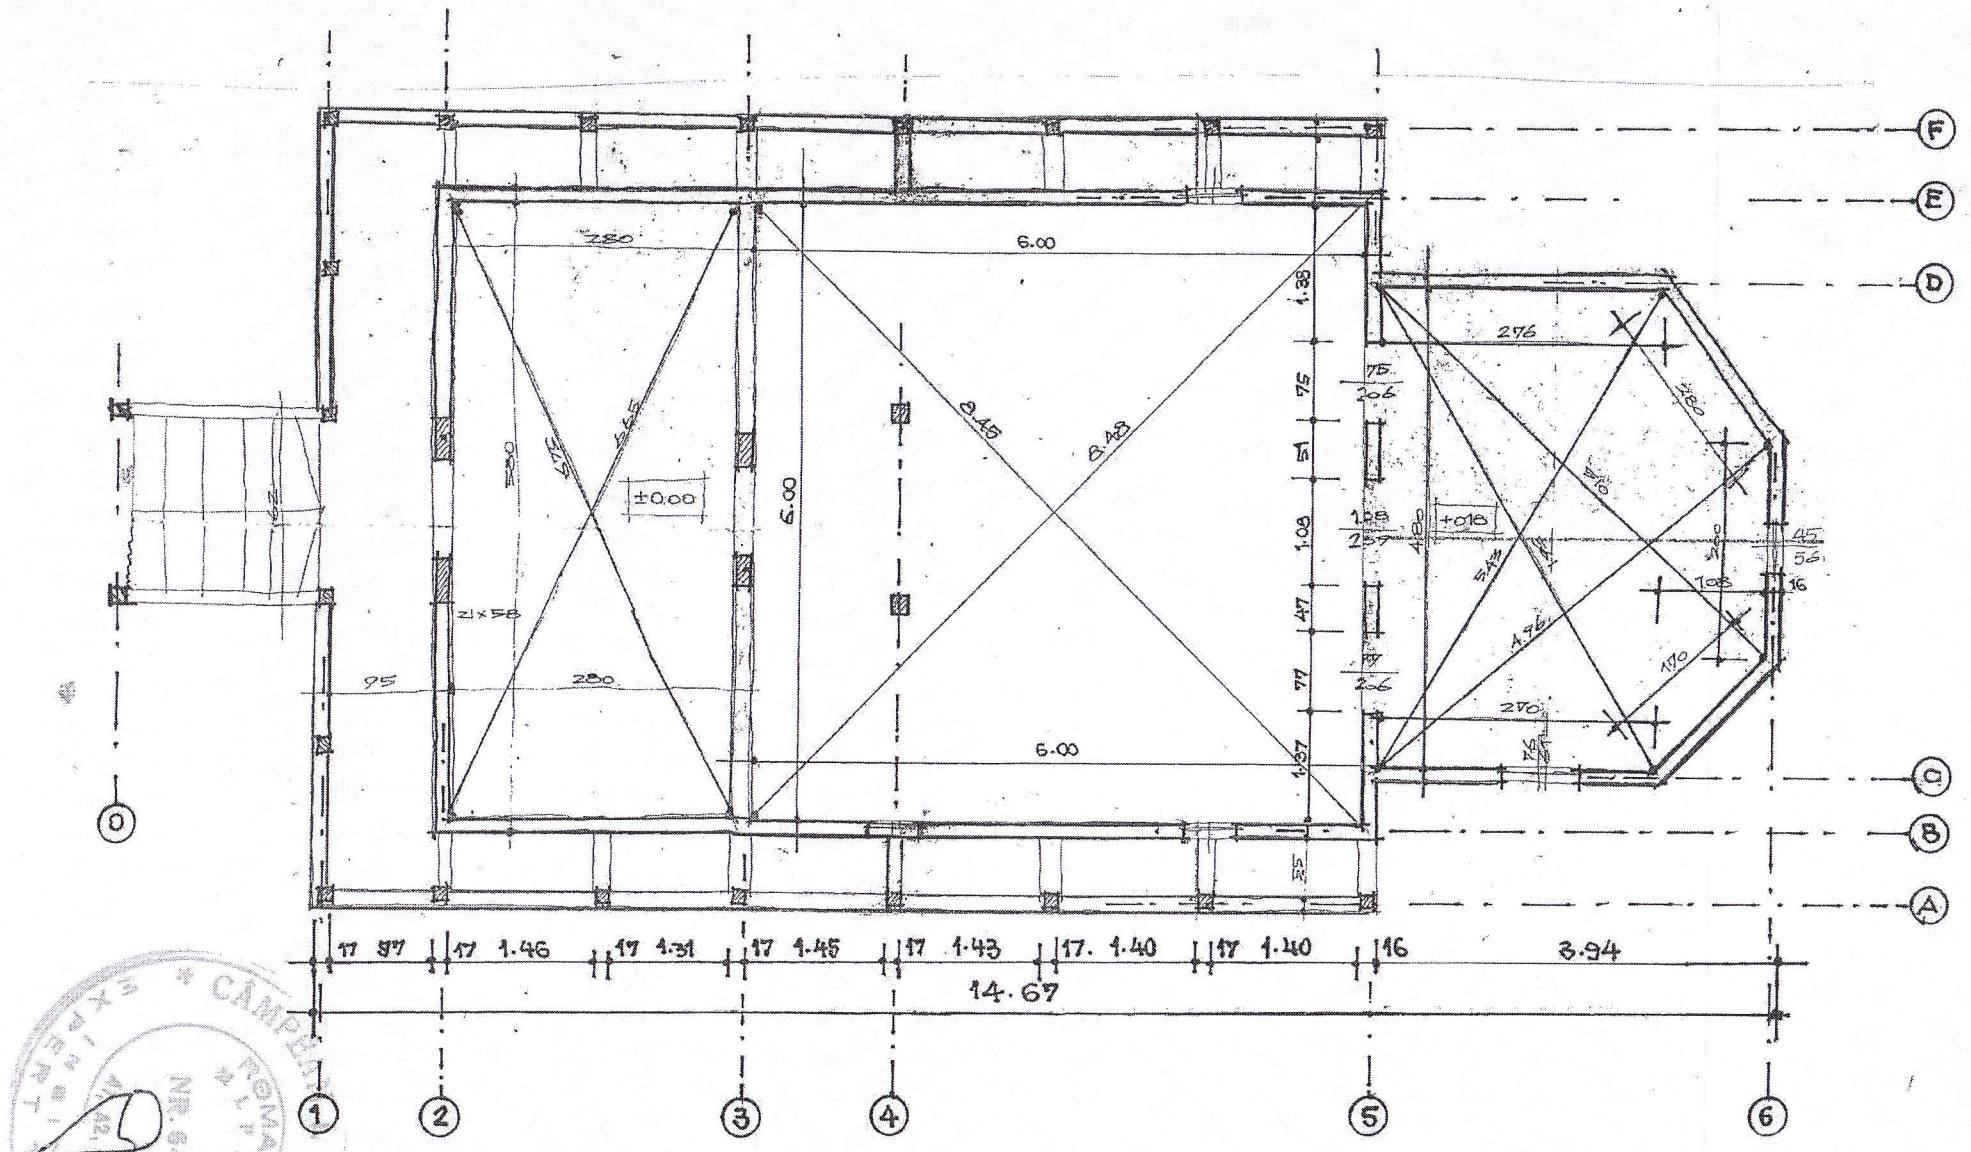
**FIG. 1 PLAN PARTER**

- pronaosul, delimitat prin peretii din axele 2-3:B-E,
- naosul, între peretii din axe 3-5:B-E,
- altarul, cuprins între peretii din axe 5-6:C-D.
