**EXPERT TEHNIC :**  
Prof. univ. dr. ing. **Sevastean I. IANCA**  
Universitatea "Politehnica" din Timișoara  
Atestat M.L.P.T.L. nr. 652/1995

**EXPERTIZĂ TEHNICĂ:**  
**REABILITARE CLĂDIRE S+P ÎN**  
**VEDEREA MANSARDĂRII**  
Timișoara – str. Plavoșin nr. 21 – jud. Timiș

## ANEXA FOTO

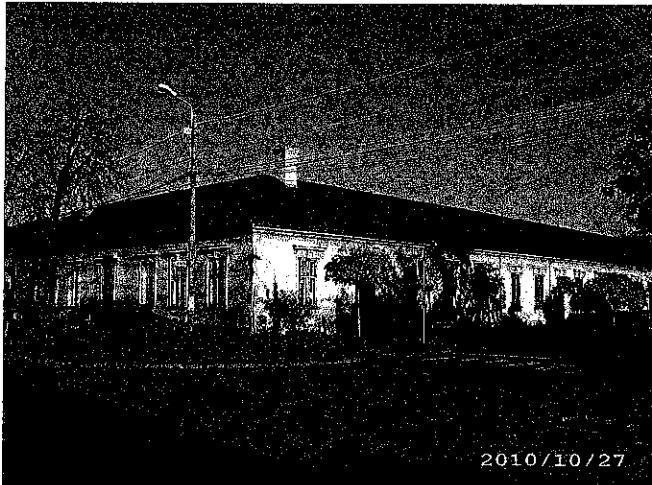
Foto 1 – Vedere generală a clădirii din str.  
Plavășin –nr. 21

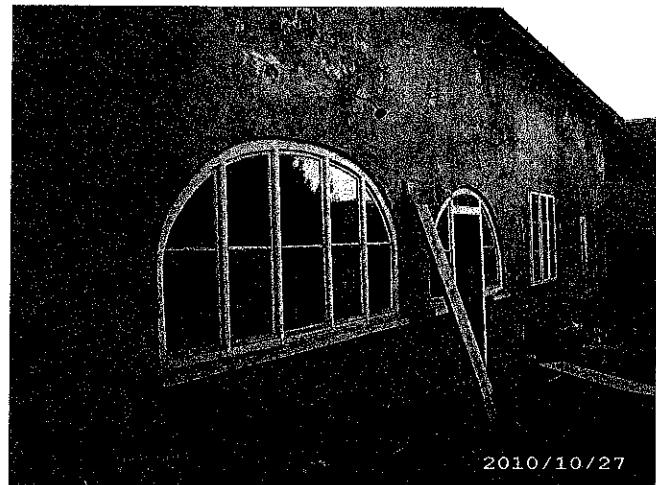
Foto 2 – Vedere din curte, spre corpul lateral  
stânga

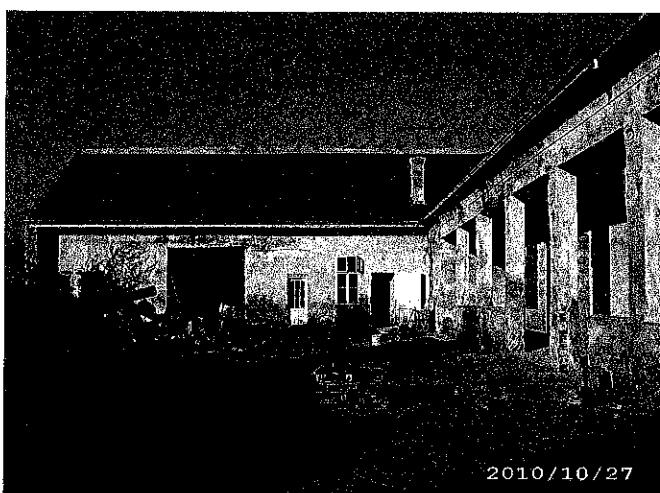
Foto 3 – Vedere din curte, spre corpul lateral  
dreapta

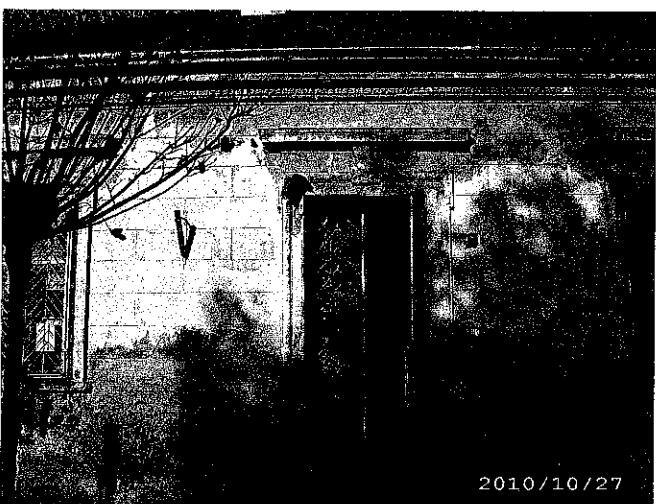
Foto 6 – Intrare pietonală în clădire, din stradă

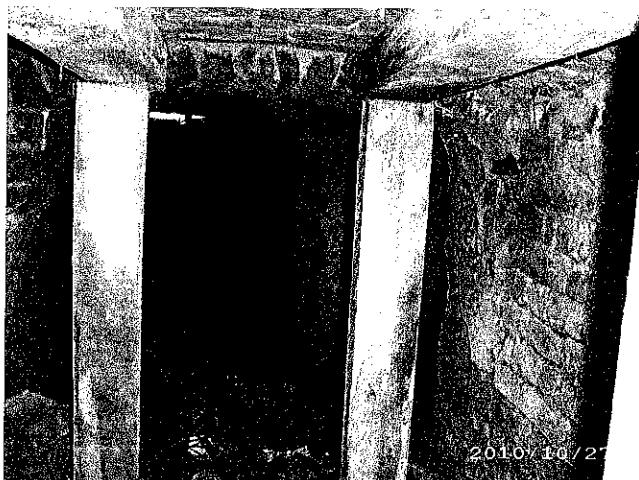
Foto 7 – Intrarea în subsolul clădirii – vedere dinspre curte

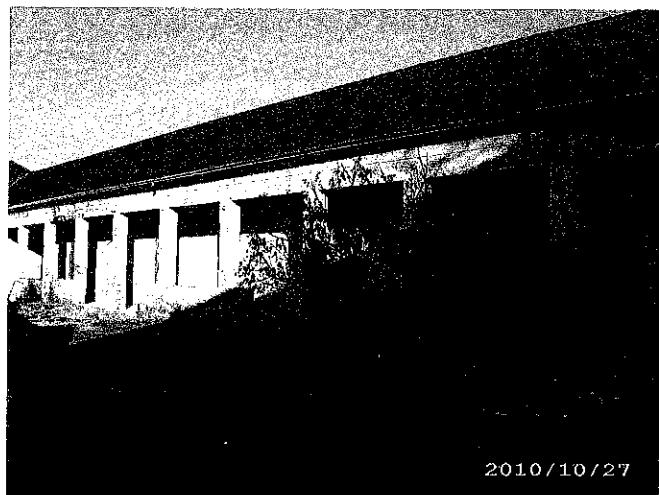
Foto 9 – Vedere dinspre curte a acoperișului – corpul principal

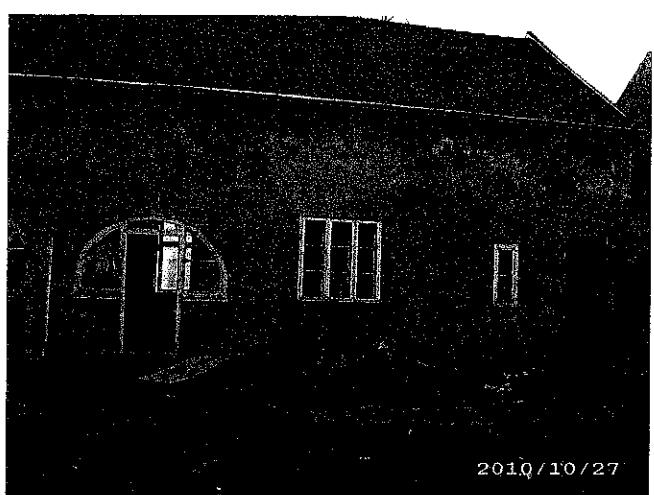
Foto 10 – Vedere corp lateral stânga – dinspre curte

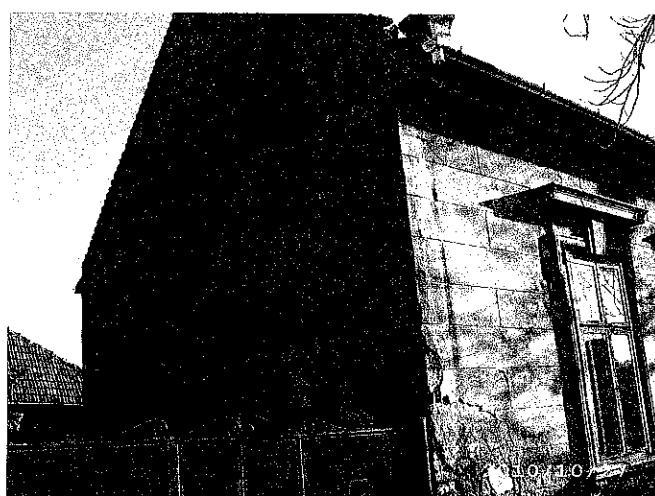
Foto 11 – Perete calcan la corpul lateral stânga

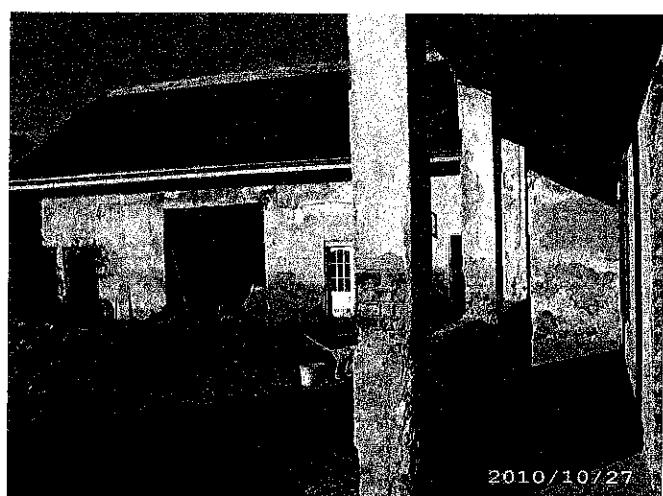
Foto 12 – Vedere dinspre curte a acoperișului – corpul lateral dreapta

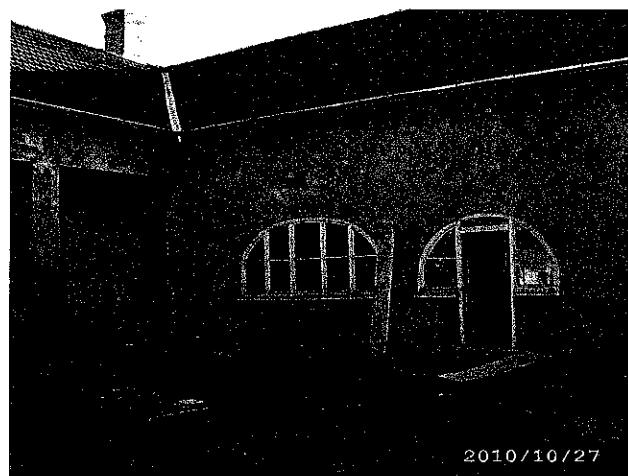
Foto 14 – Întâlnire acoperiș corp principal și corp lateral stânga

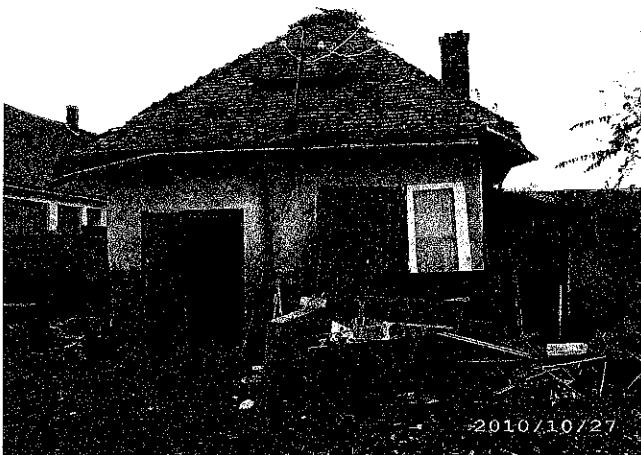
Foto 15 – Vedere anexă curte

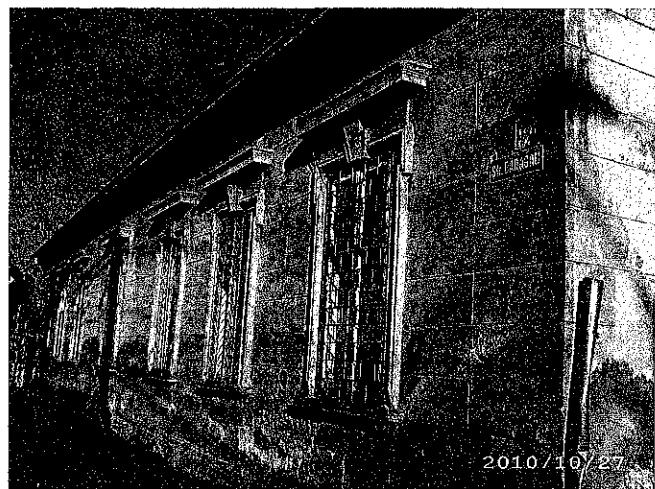
Foto 16 – Detalii elemente decorative la fațade (corp lateral stânga)

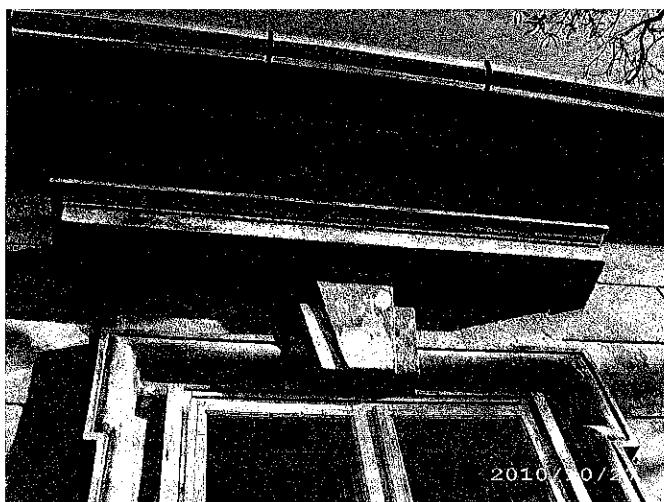
Foto 17 – Detalii elemente decorative la fațade

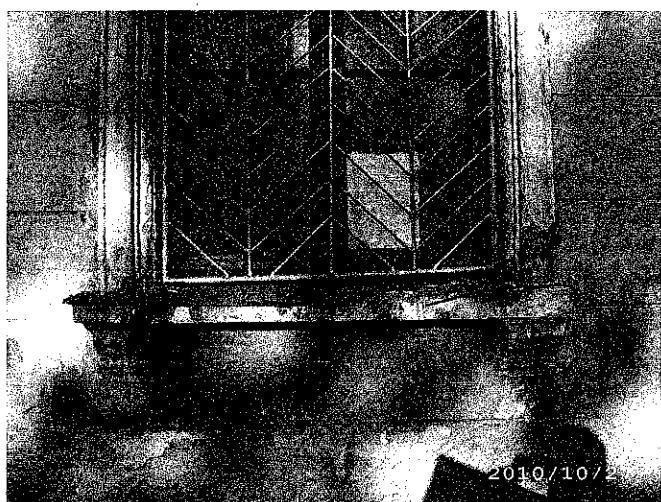
Foto 18 – Detalii elemente decorative la fațade

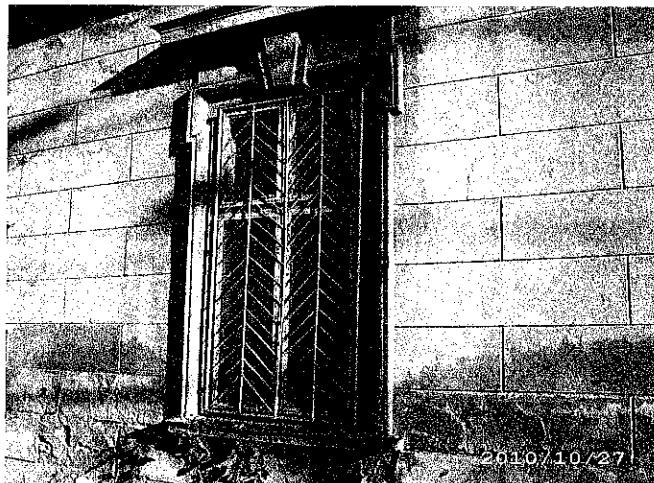
Foto 19 – Sisteme de protecție împotriva efracției la ferestre

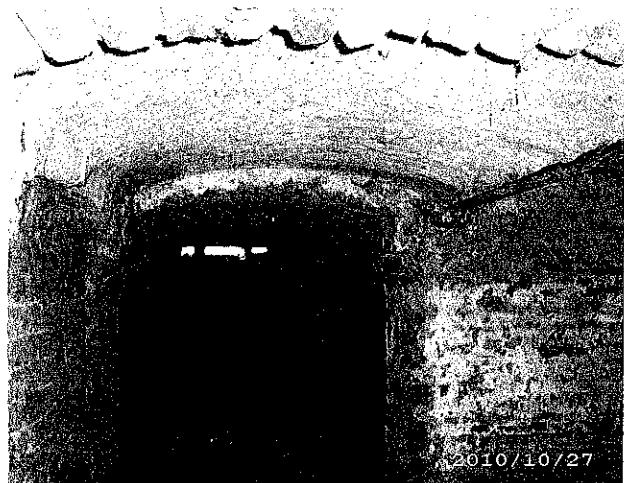
Foto 20 – Fereastră de aerisire a subsolului

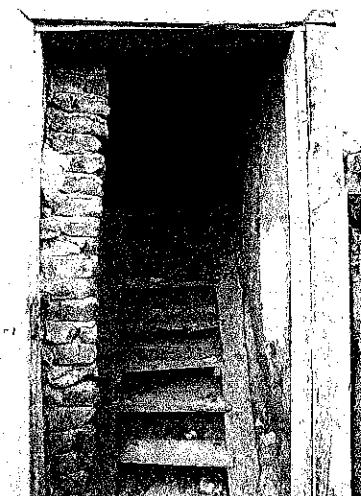
Foto 21 – Vedere scară de acces în pod – corp lateral stânga

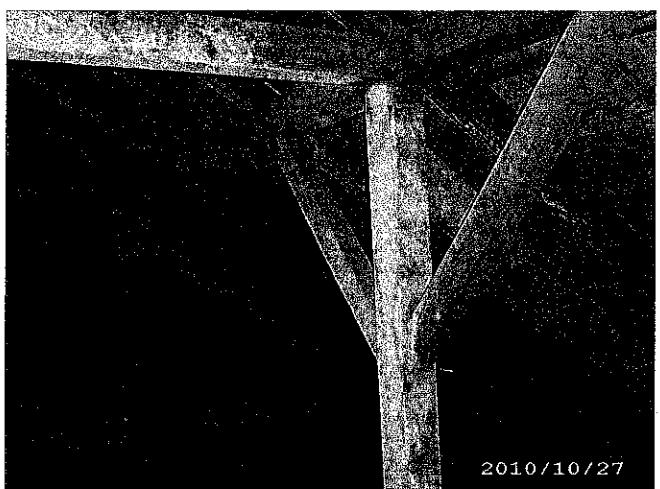
Foto 30 – Detaliu la șarpanta acoperișului peste corpul principal

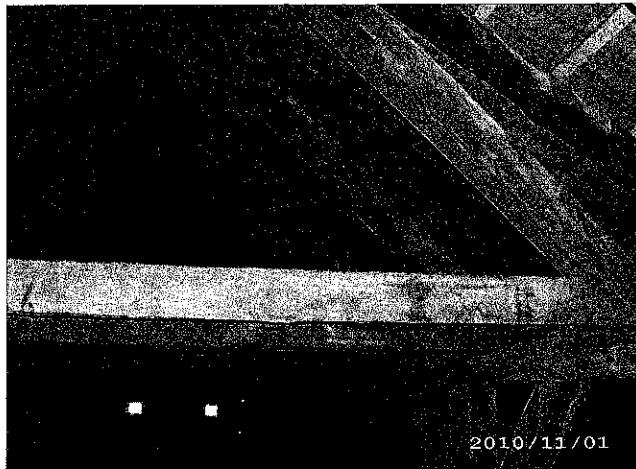
Foto 31 – Structura șarpantei acoperișului peste corpul lateral stânga

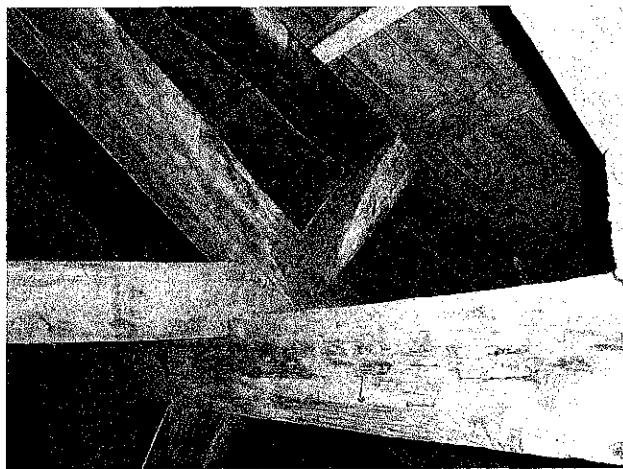
Foto 32 – Detaliu la șarpanta acoperișului peste corpul lateral stânga

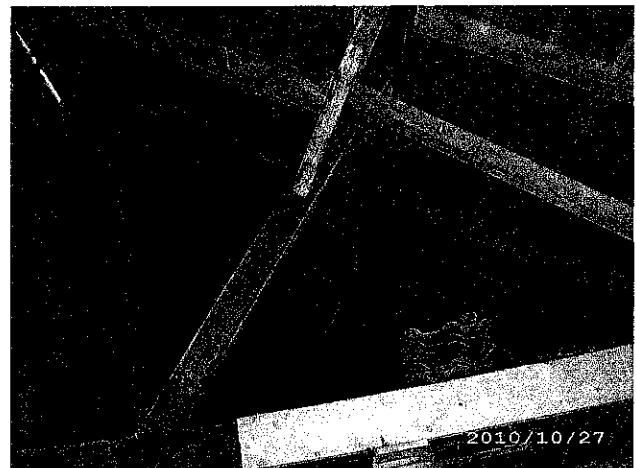
Foto 33 – Structura șarpantei acoperișului peste corpul lateral dreapta

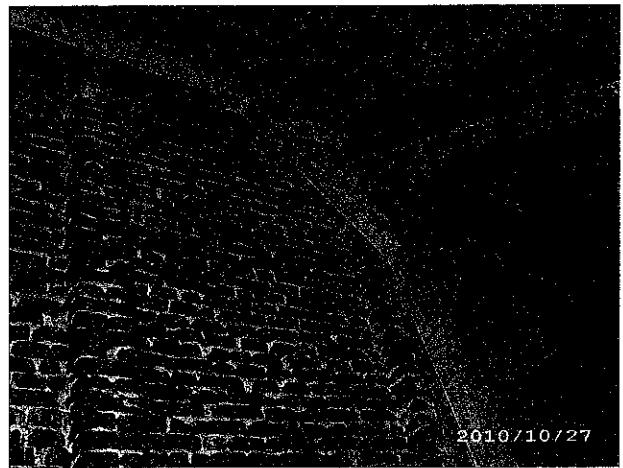
Foto 34 – Detaliu la șarpanta peste corpul lateral dreapta

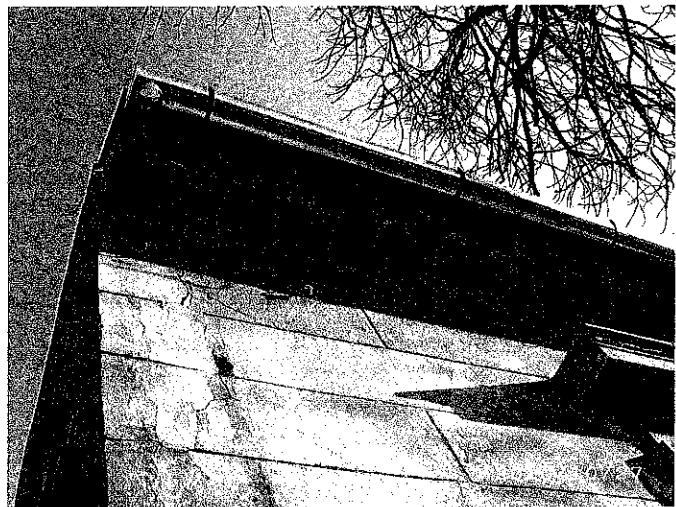
Foto 35 – Desprinderea peretelui calcan al corpului lateral stanga de perejii longitudinali

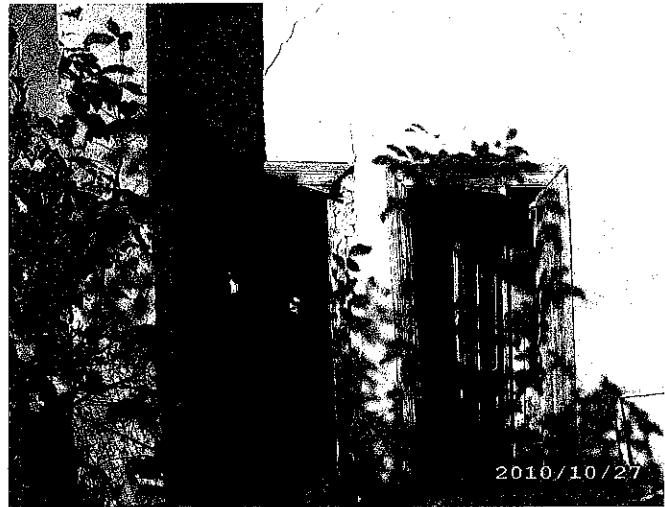
Foto 36 – Fisurarea și inclinarea peretelui calcan al corpului lateral dreapta

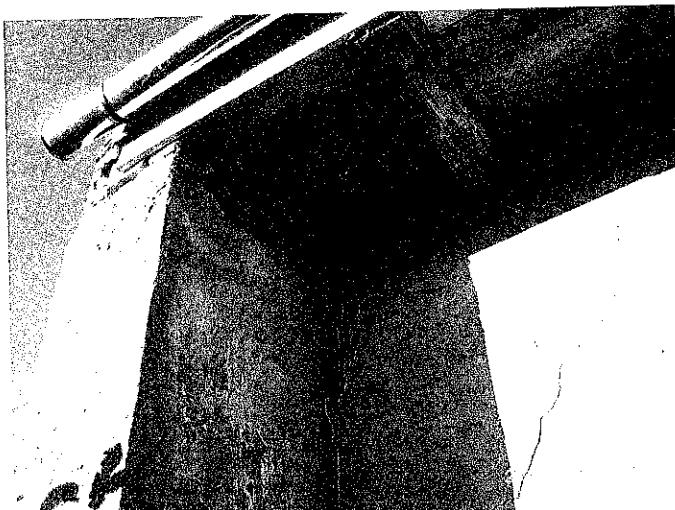
Foto 37 – Fisurarea și desprinderea peretelui calcan al corpului lateral dreapta

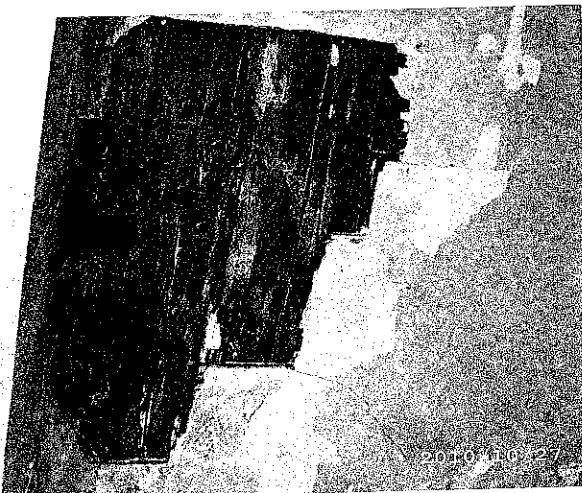
Foto 40 – Degradarea planșeului de pod sub efectul umidității

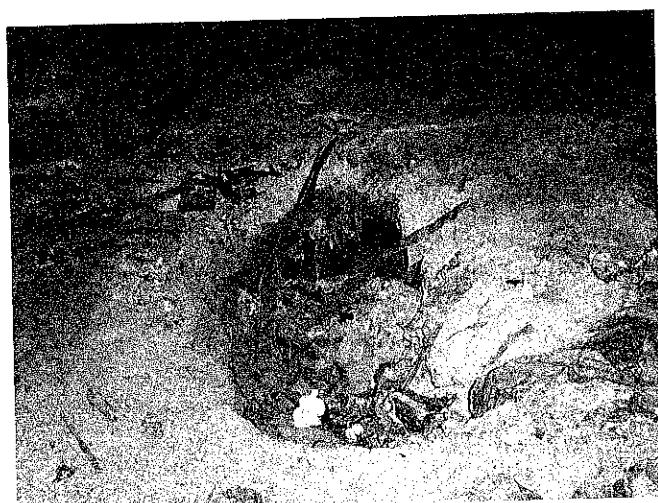
Foto 41 – Degradarea planșeului de pod sub efectul umidității

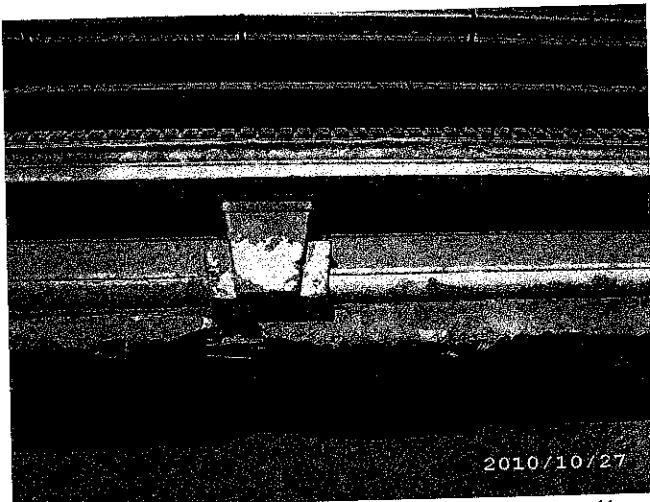
Foto 42 – Degradarea tencuielii și buiandrugilor din fațada principală

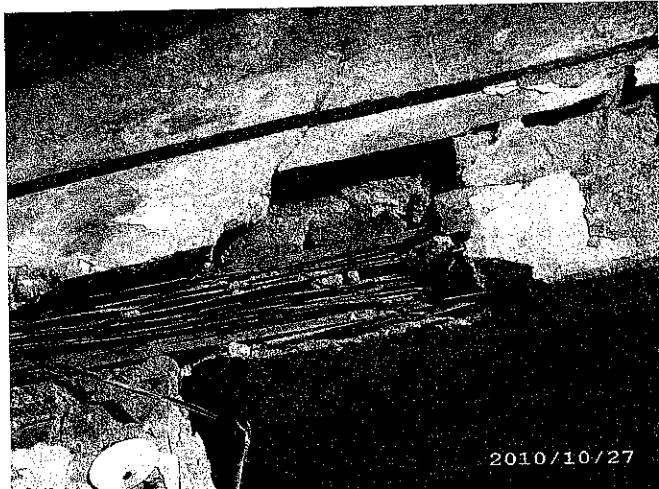
Foto 43 – Degradarea tencuielii și buiandrugilor din fațada principală

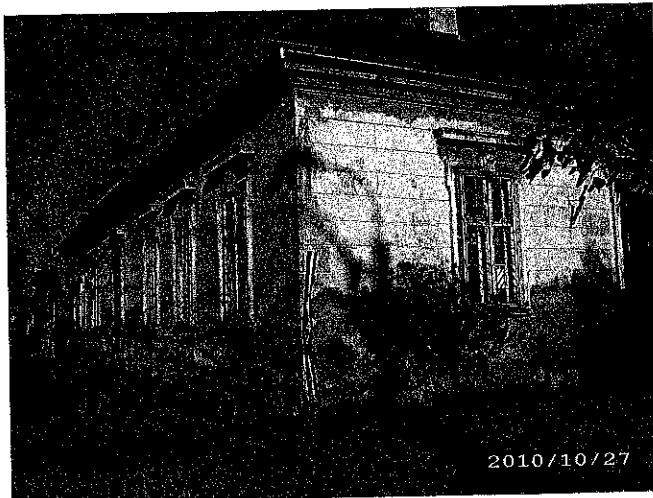
Foto 44 – Degradarea tencuielilor și zugrăvelilor la fațada principală

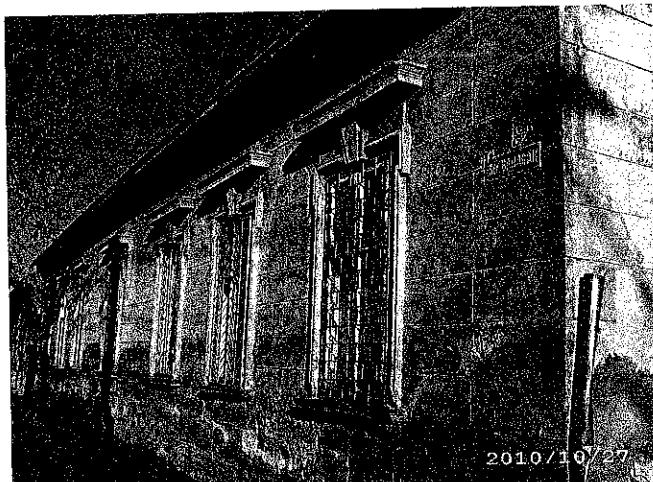
Foto 45 – Degradarea tencuielilor și zugrăvelilor la fațada laterală (corp stânga)

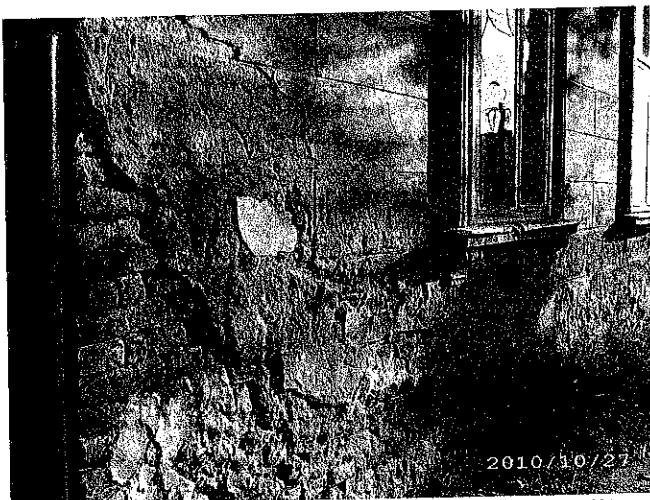
Foto 46 – Degradarea tencuielilor și zugrăvelilor la fațada laterală (corp stânga)

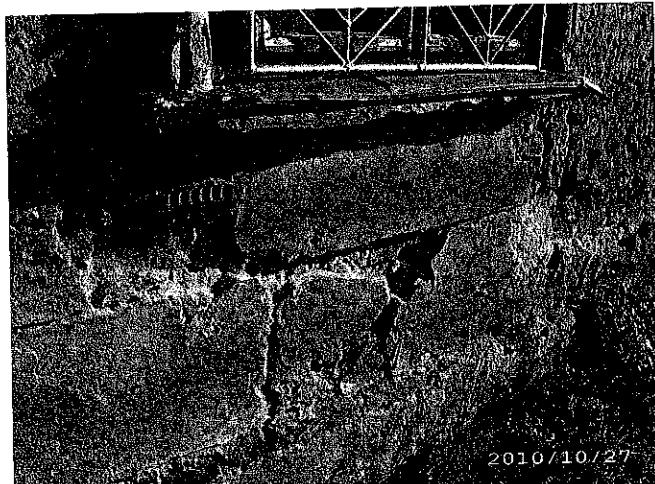
Foto 47 – Degradarea tencuielilor și zugrăvelilor la fațadă (parapetul ferestrei)

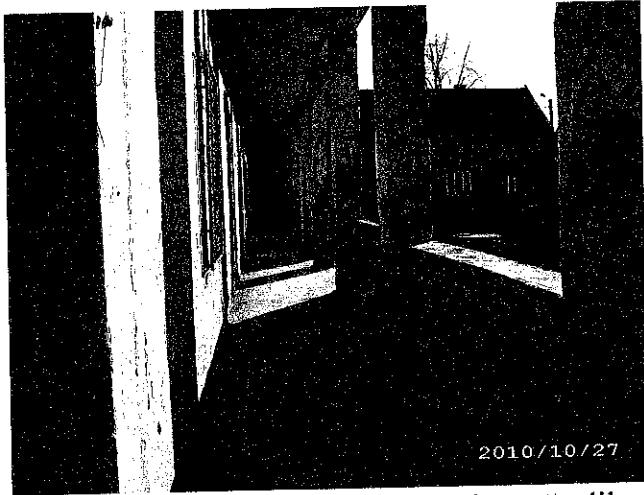
Foto 48 – Degradarea tencuielilor și zugrăvelilor la cursiva dinspre curte

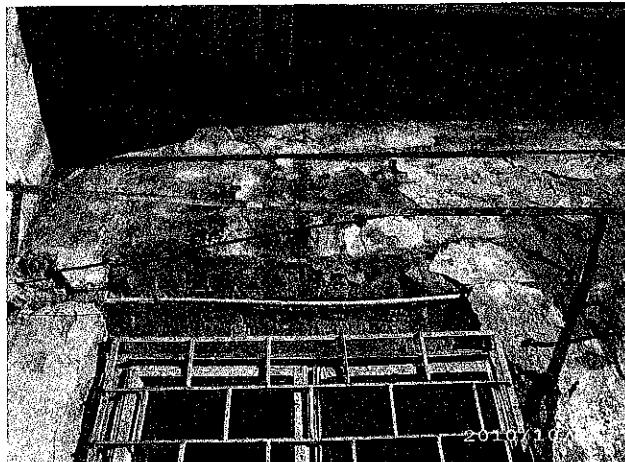
Foto 49 – Degradarea tencuielilor și zugrăvelilor la fațada secundară (spre curte)

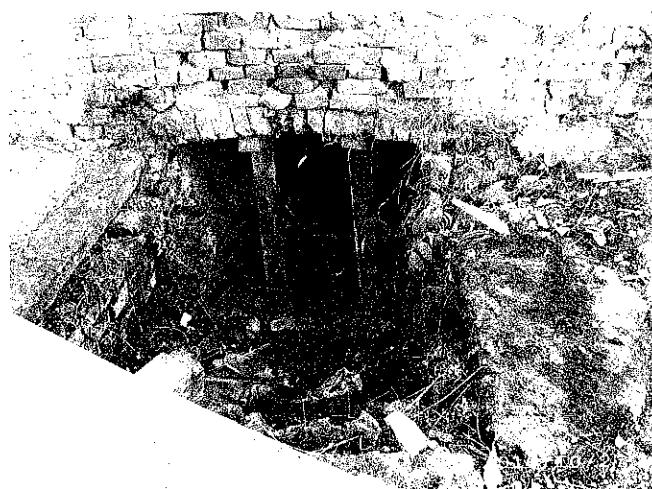
Foto 52 – Degradarea zidăriei la intrarea în subsolul clădirii

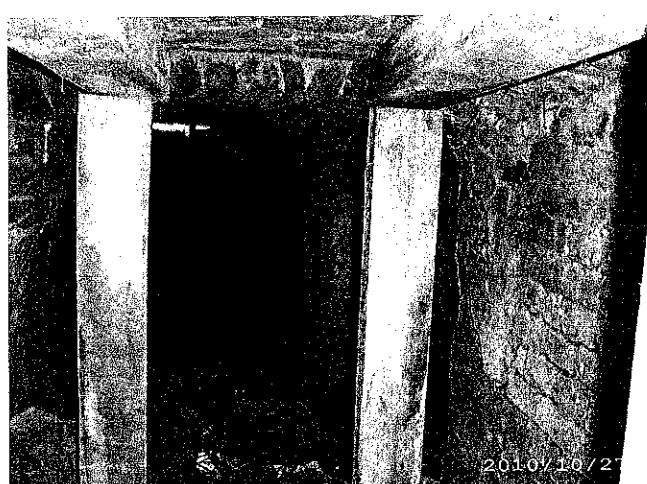
Foto 53 – Degradarea pereților din zidăriei în subsolul clădirii

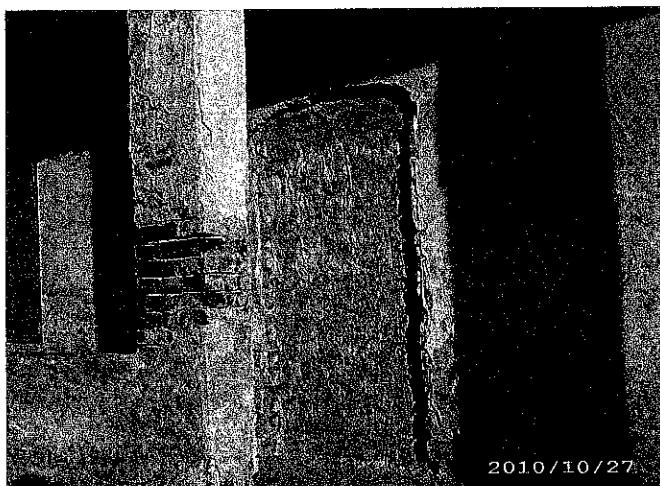
Foto 59 – Înzidire gol ușă exteroară la peretele longitudinal – corp principal

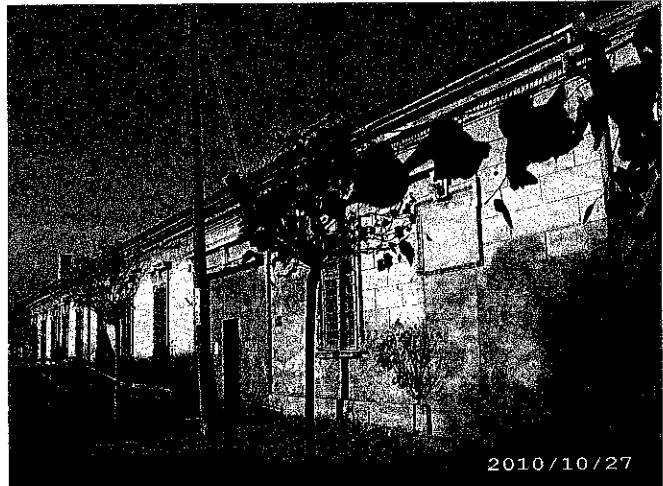
Foto 60 – Înzidire gol ușă exteroară la peretele din fațada principală

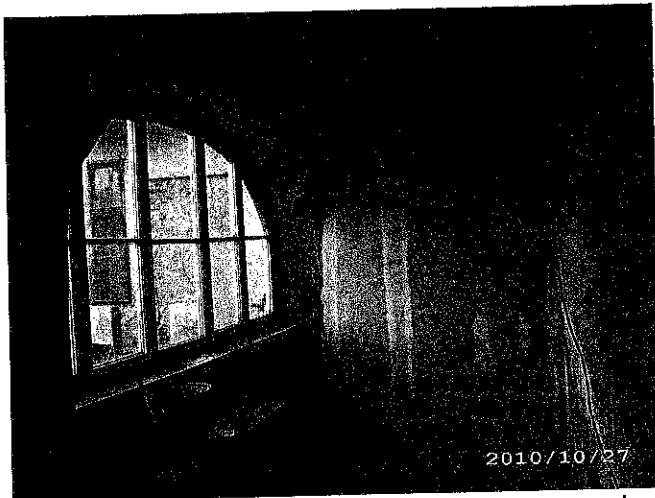
Foto 61 – Compartimentare recentă, cu pereti ușori, la corpul lateral stânga

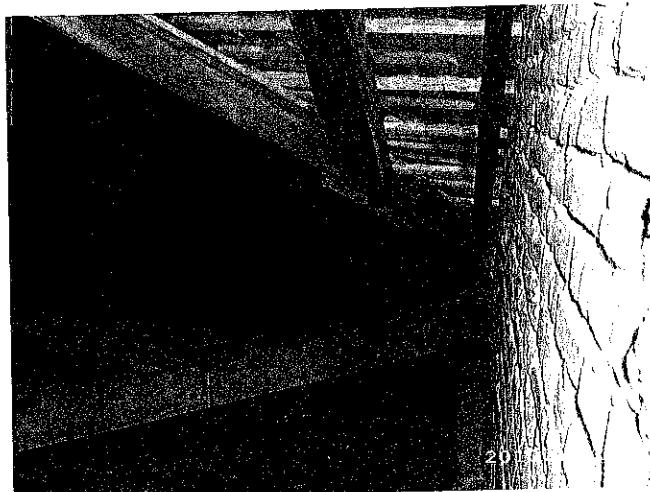
Foto 62 – Reparații și înlocuiri de elemente ale șarpantei la corpul lateral stânga

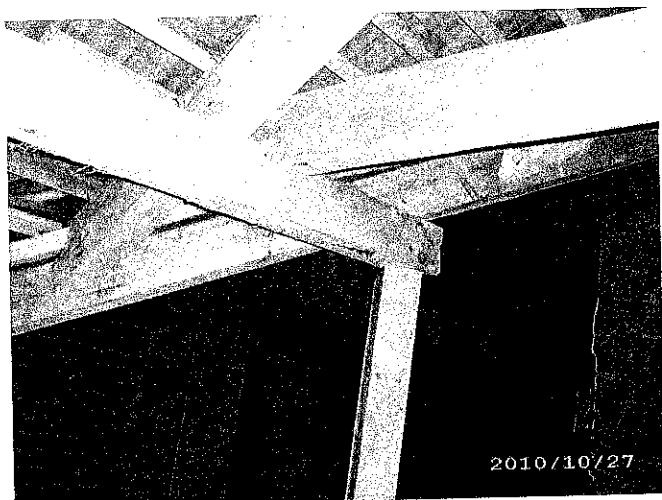
Foto 63 – Reparații și înlocuiri de elemente ale șarpantei la corpul lateral stânga

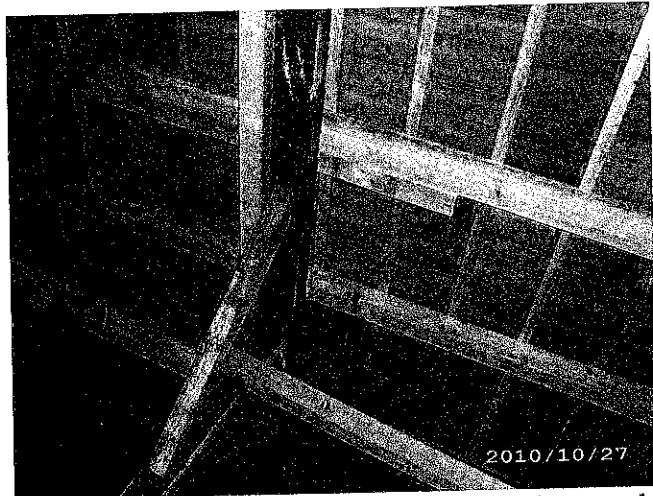
Foto 64 – Înlocuirea șarpantei din lemn la corpul lateral dreapta
