STUDIU GEOTEHNIC

NR. 1506/2011

REABILITARE ȘI EXTINDERE CLĂDIRE

**LOCALITATEA : MIERCUREA CIUC
P-ȚA MAJLÁTH G. KÁROLY NR.2**

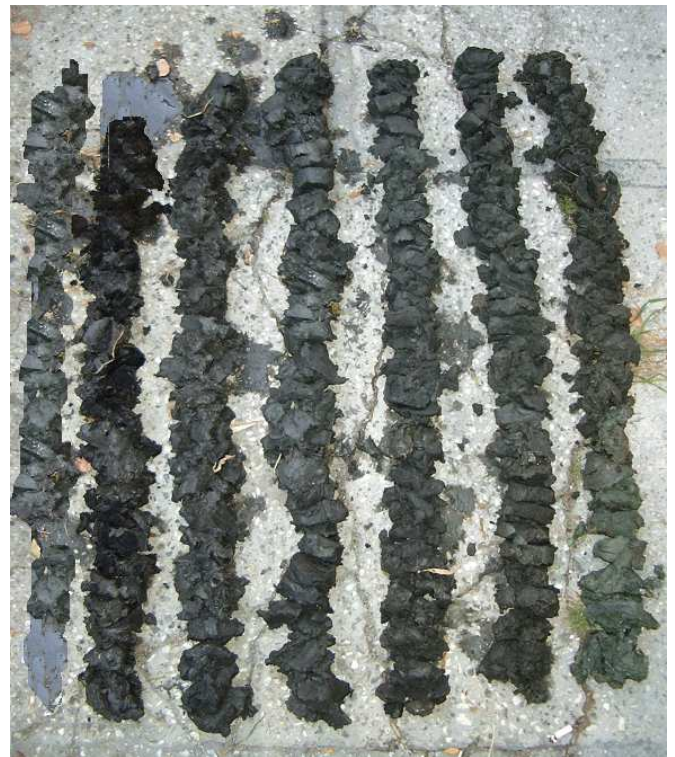
Forajul F1

- 0,00-0,60 Umplură
- 0,60-1,00 Argilă nisipoasă fină,
cenușie-verzuie
- 1,00-4,40 Argilă prăfoasă cenușie-neagră
- 4,40-4,70 Praf mălos negru
- 4,70-5,30 Turbă neagră
- 5,30-5,80 Argilă prăfoasă cenușie
- 5,80-6,10 Nisip cenușiu
- 6,10-7,00 Nisip cu pietriș cenușiu
- 7,00- Argilă nisipoasă

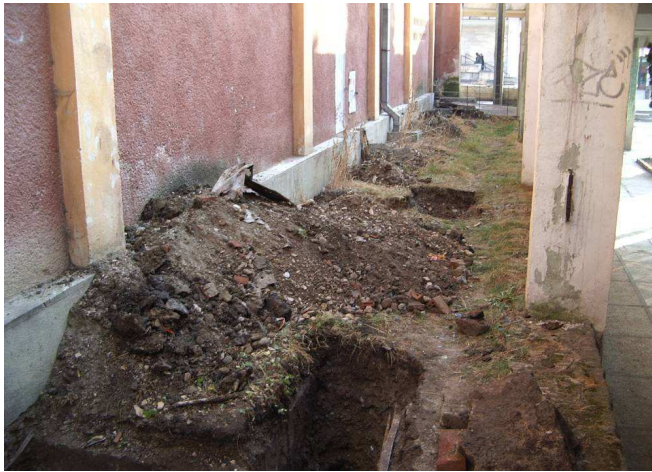
Astfel s-a stabilit că, clădirea este așezată pe un sistem de fundații izolate, legate între ele printr-o rețea de grinzi. Fundațiile izolate sunt așezate pe stâlpi de beton de 35 x 35 cm, care s-au întâlnit în săpăturile executate. Grinzile de fundare au o grosime de 50 cm.

Dezvelirea fundațiilor izolate

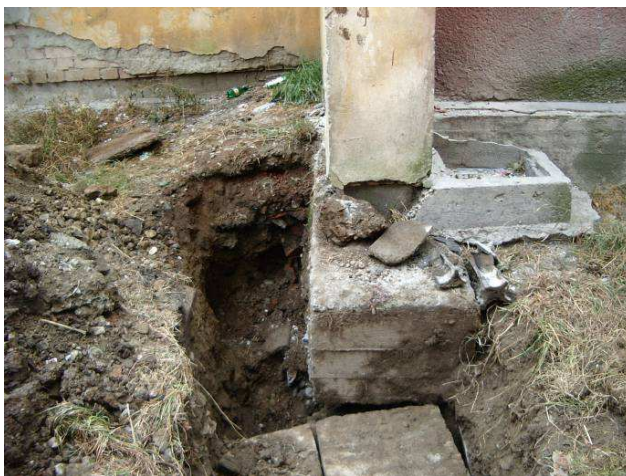
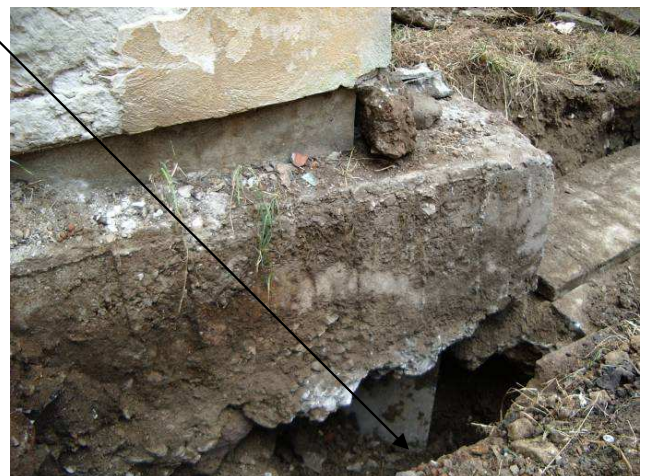
Grindă de fundare așezată pe stâlpi bătuți, marginea V-că a clădirii, sondaj S2.

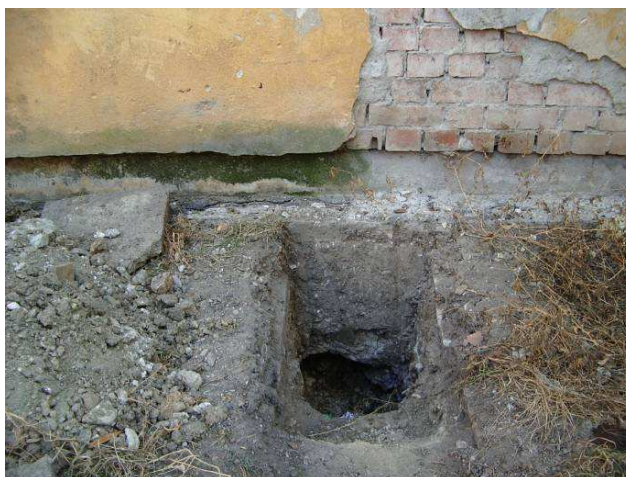
La sala cazanelor în săpătură se observă doar o grindă de fundare, care este partea laterală a sistemului de grinzi. Zidul de sprijin de lângă gang și stâlpii de susținere a acoperișului acestui gang sunt așezați pe un blocaj din blocuri de piatră andezitică, așezați pe stratul de argilă nisipoasă fină, cenușie-verzuie.

Grinda de fundare la sala cazanelor, S3

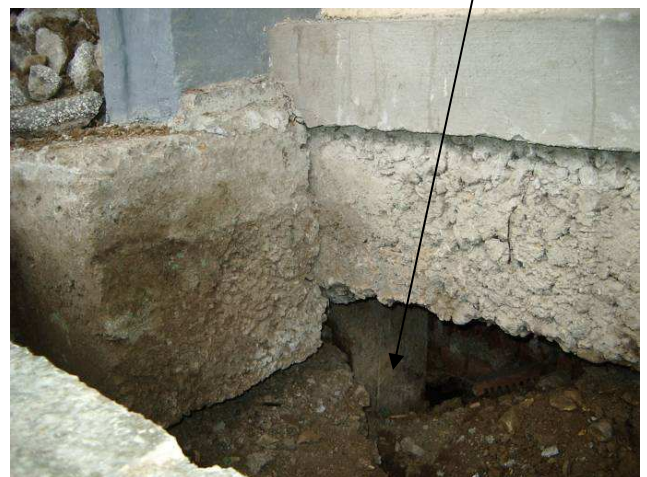
Sistemul de grinzi și un stâlp din zona intrării principale S4

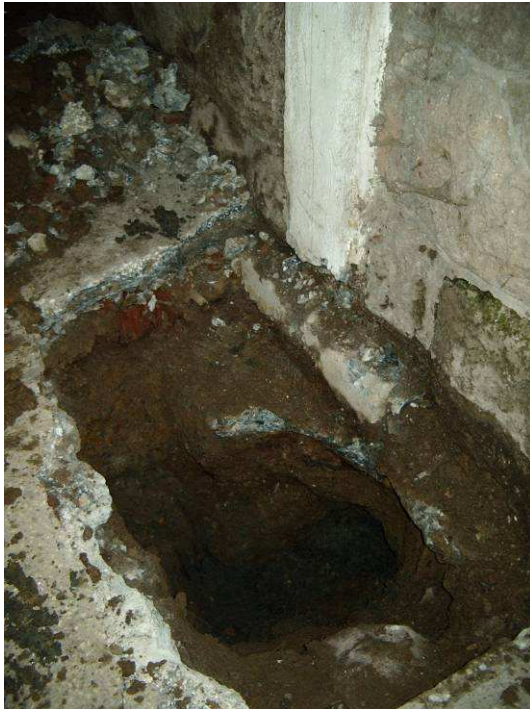
Blocajul de piatră de sub zidul de sprijin și stâlpii de susținere al acoperișului peste gang. Sondaj **S5**

Spațiile pietonale sunt executate pe strate de balast, având sau nu un strat de blocaj din piatră brută. Acest blocaj de piatră se observă la zidul de sprijin, de la marginea gangului de trecere. Pe această parte fundația magazinului Leonardo este executată pe stâlpi care sunt mai în interior, peretele exterior fiind doar pe o grindă de fundare. Deci pe această parte a gangului fundațiile pentru orice extindere se pot executa doar pe un radier general, executat peste un blocaj din piatră bută, așezată pe stratul superior de argilă nisipoasă cenușie aflată la circa 0,80 – 1,00 m adâncime de la cota mozaicului platformei pietonale actuale, având o capacitate portantă de $P_{conv.} = 190 \text{ Kpa}$.

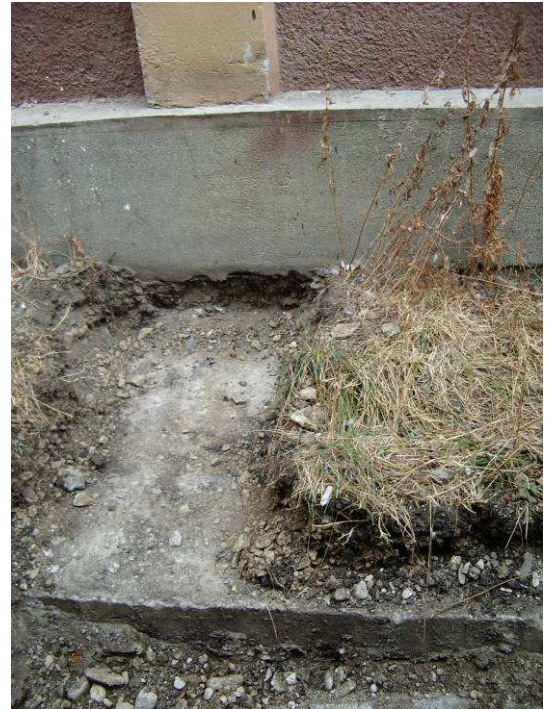
Fundație izolată
Dezvelirea **D1**

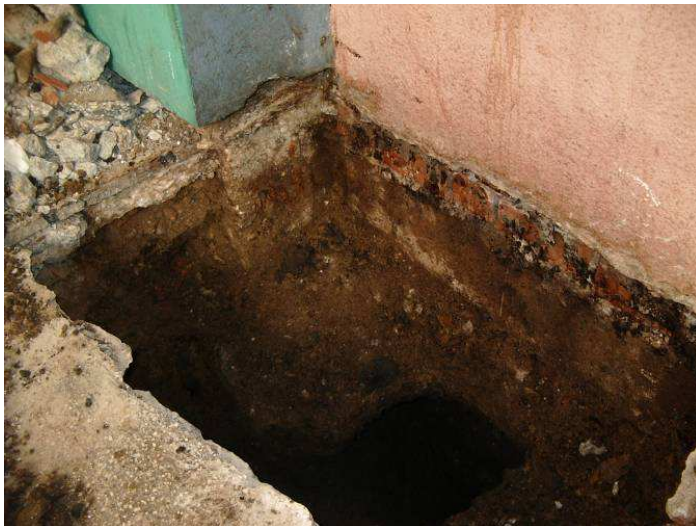
Sondaj **S6**

Grindă de fundare la fundația magazinului Leonardo, de 80 cm executată deasupra straturilor de argilă nisipoasă cenușie.

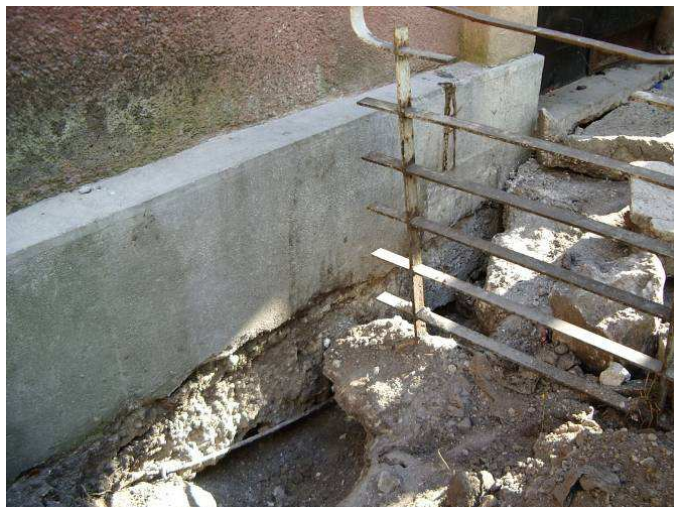
Grindă de fundare la colțul SV-ic al clădirii, dezvelirea **D2**
