Nr . 139 / 26.02.2009

RAPORT DE EXPERTIZĂ TEHNICĂ DE CALITATE

1.1. Denumirea proiectului : Expertizare obiectiv "Reabilitare clădire
Casa de Cultură George Coșbuc " , din orașul Tismana , județul Gorj .

Casa de Cultură George Coșbuc
oraș Tismana , județul Gorj

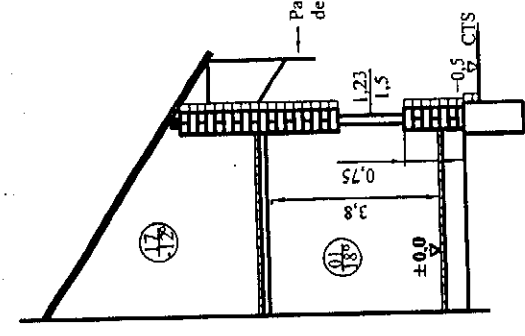
Sectiunea A-A

Paravan protectie perete impotriva averselor de ploaie deviate de acoperisul cladirii alaturate

- Peretele exterior al secțiunii A prezintă infiltrații mari de apă datorită acoperisului adiacentului.
- Peretele exterior al secțiunilor B și C, orientat spre sud, NU este tencuit la exterior.
- Prin pridvorul 16 și încăperea 09 se realizează accesul la încăperile 13 și 14 din exteriorul obiectivului.
- Accesul la mansarda 17 se face cu ajutorul unei scări aflate în încăperea 04.
