IMOBILUL
Hala Matache Macelaru din Piata Haralambie Botescu, nr. 10, sector 1, Bucuresti

IDENTIFICAREA RESURSEI CULTURALE PRIN PRISMA ELEMENTELOR ESENTIALE DIN EVOLUTIA ISTORICA. STUDIU DE FUNDAMENTARE PENTRU VALIDAREA STATUTULUI DE „MONUMENT ISTORIC” SAU PENTRU EVENTUALA DECLASARE, TOTALA SAU PARTIALA”

IMPACTUL DIFERENTELOR DE INALTIME ASUPRA IMAGINII URBANE

PLANSA NR. 08

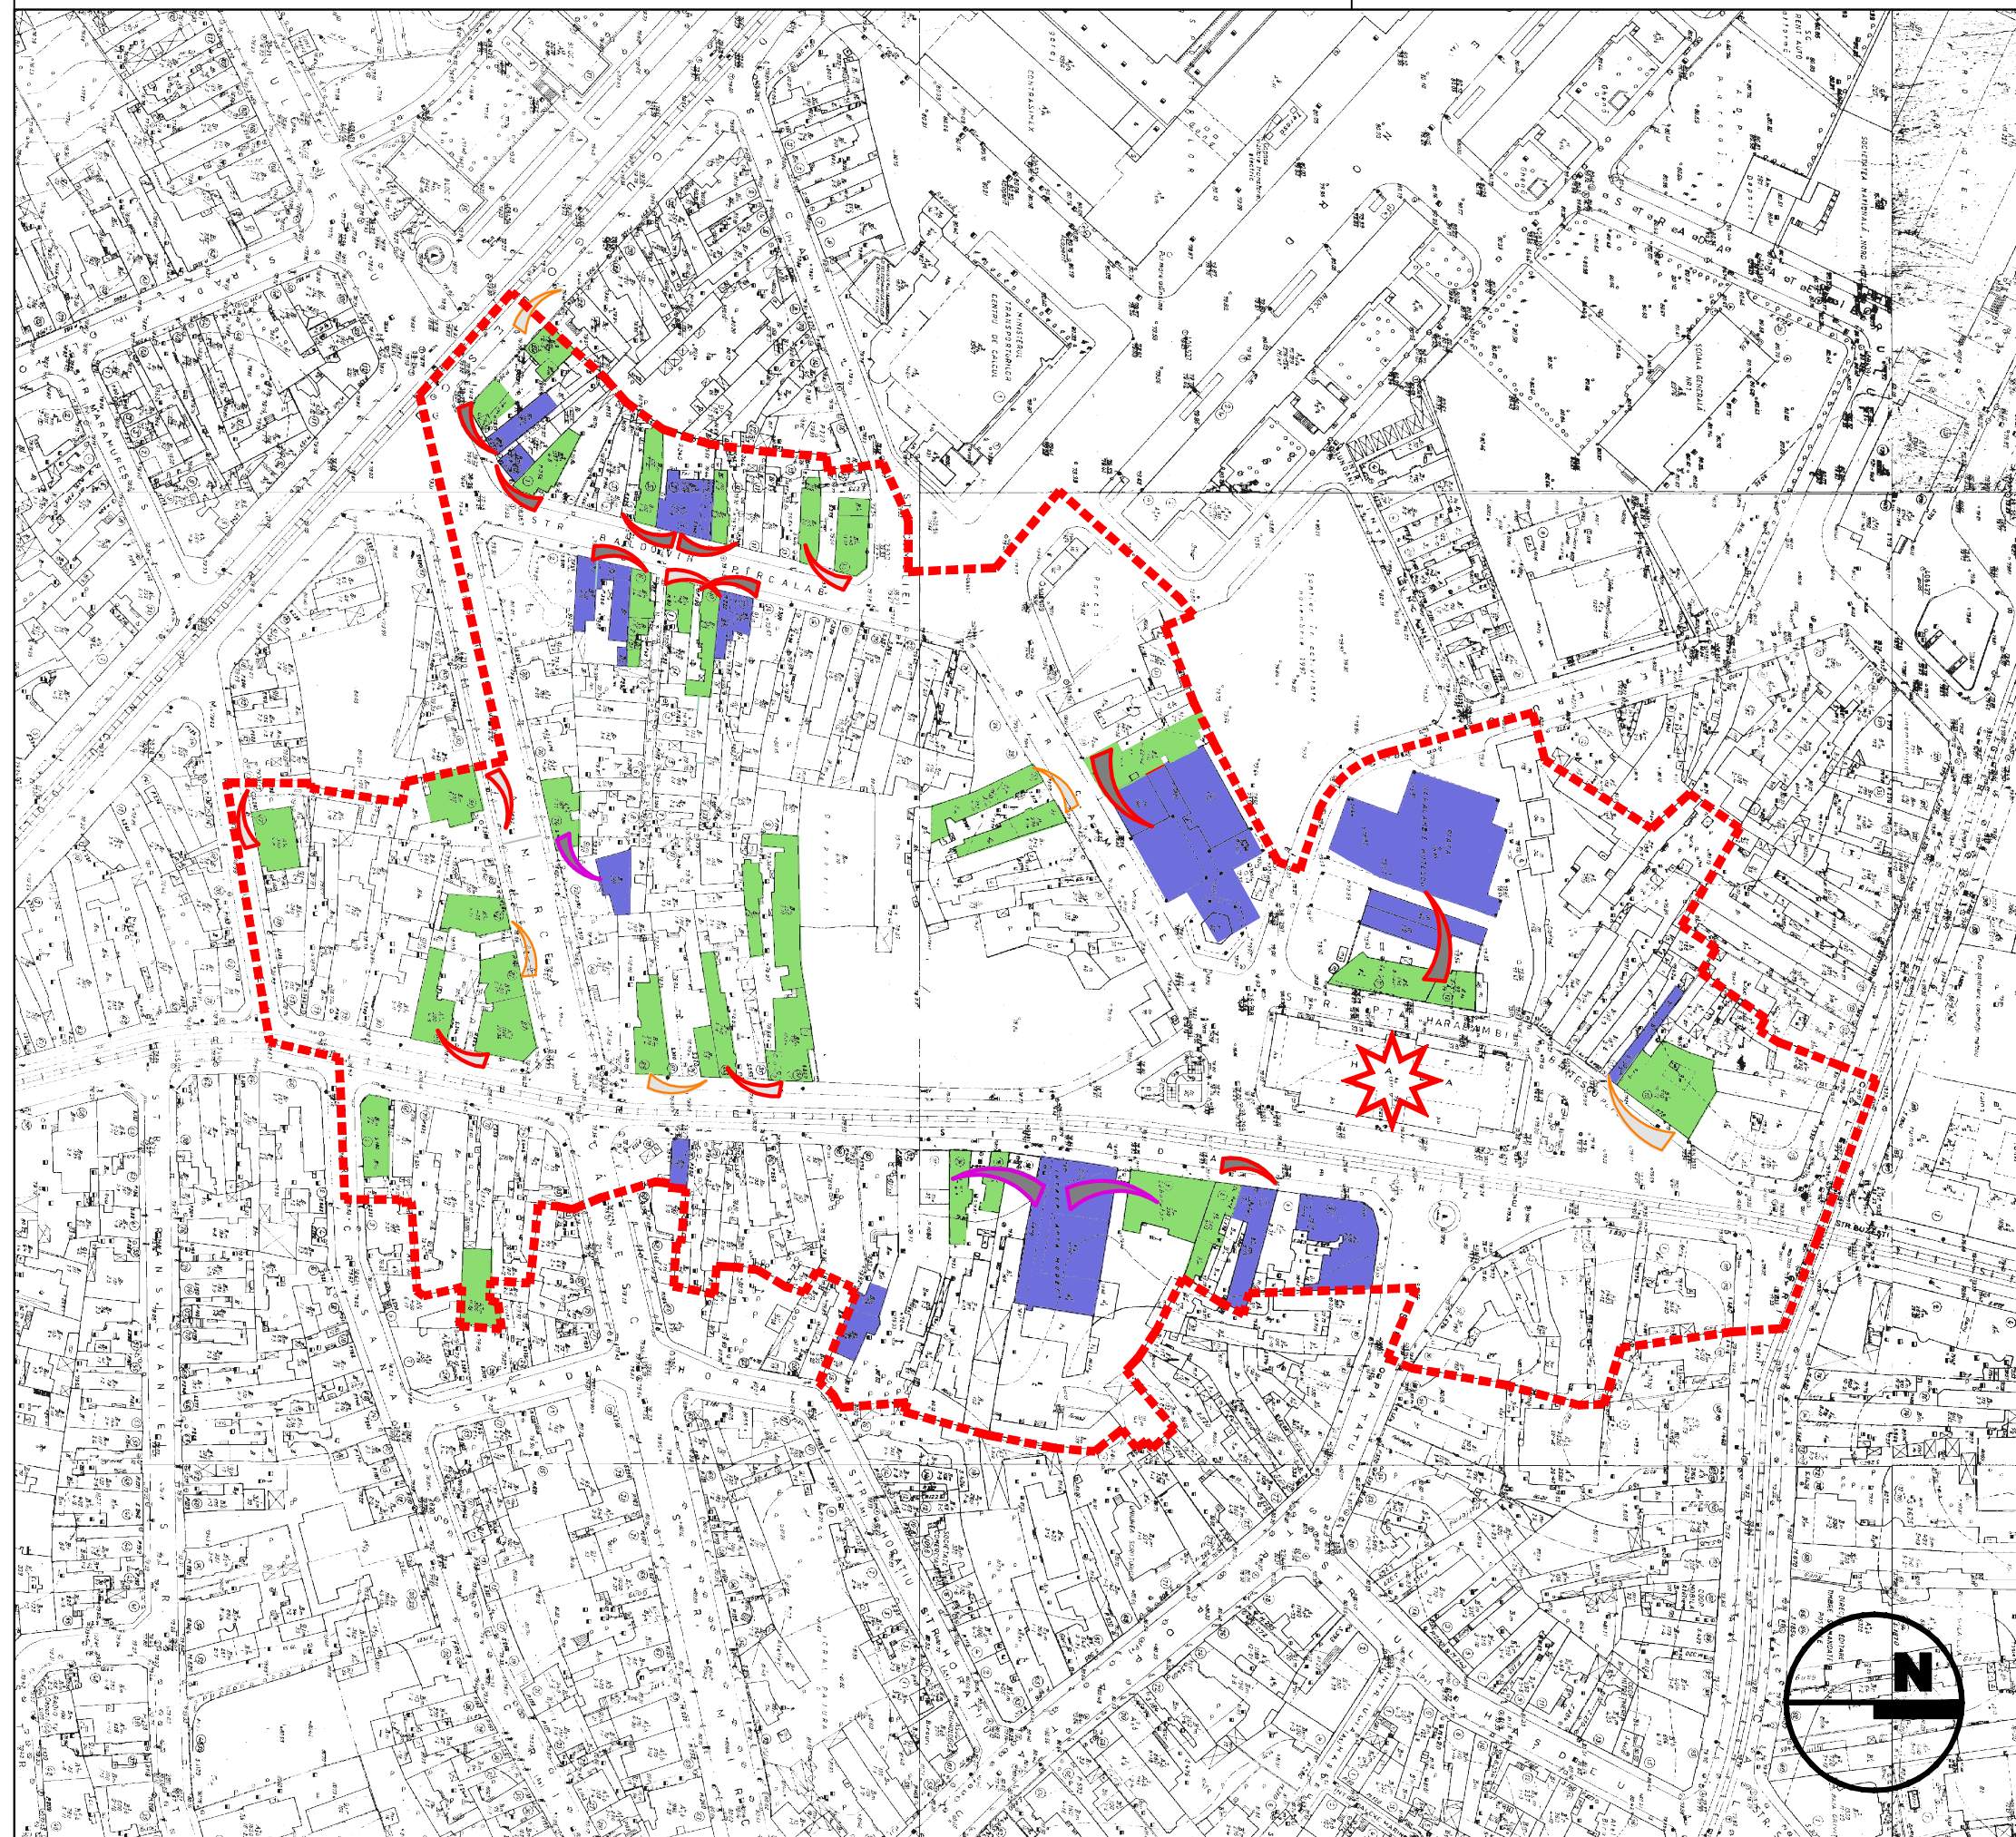
Cercetarea la scara urbana a luat in considerare situatia din teren la data de 6 februarie 2011
