**IMOBILUL**  
**Hala Matache Macelaru din Piata Haralambie Botescu, nr. 10, sector 1, Bucuresti**

**IDENTIFICAREA RESURSEI CULTURALE PRIN PRISMA ELEMENTELOR ESENTIALE DIN EVOLUTIA ISTORICA. STUDIU DE FUNDAMENTARE PENTRU VALIDAREA STATUTULUI DE „MONUMENT ISTORIC” SAU PENTRU EVENTUALA DECLASARE, TOTALA SAU PARTIALA”**

**ETAPE DE CONSTRUCTIE:**  
**PLAN SUBSOL PARTIAL**

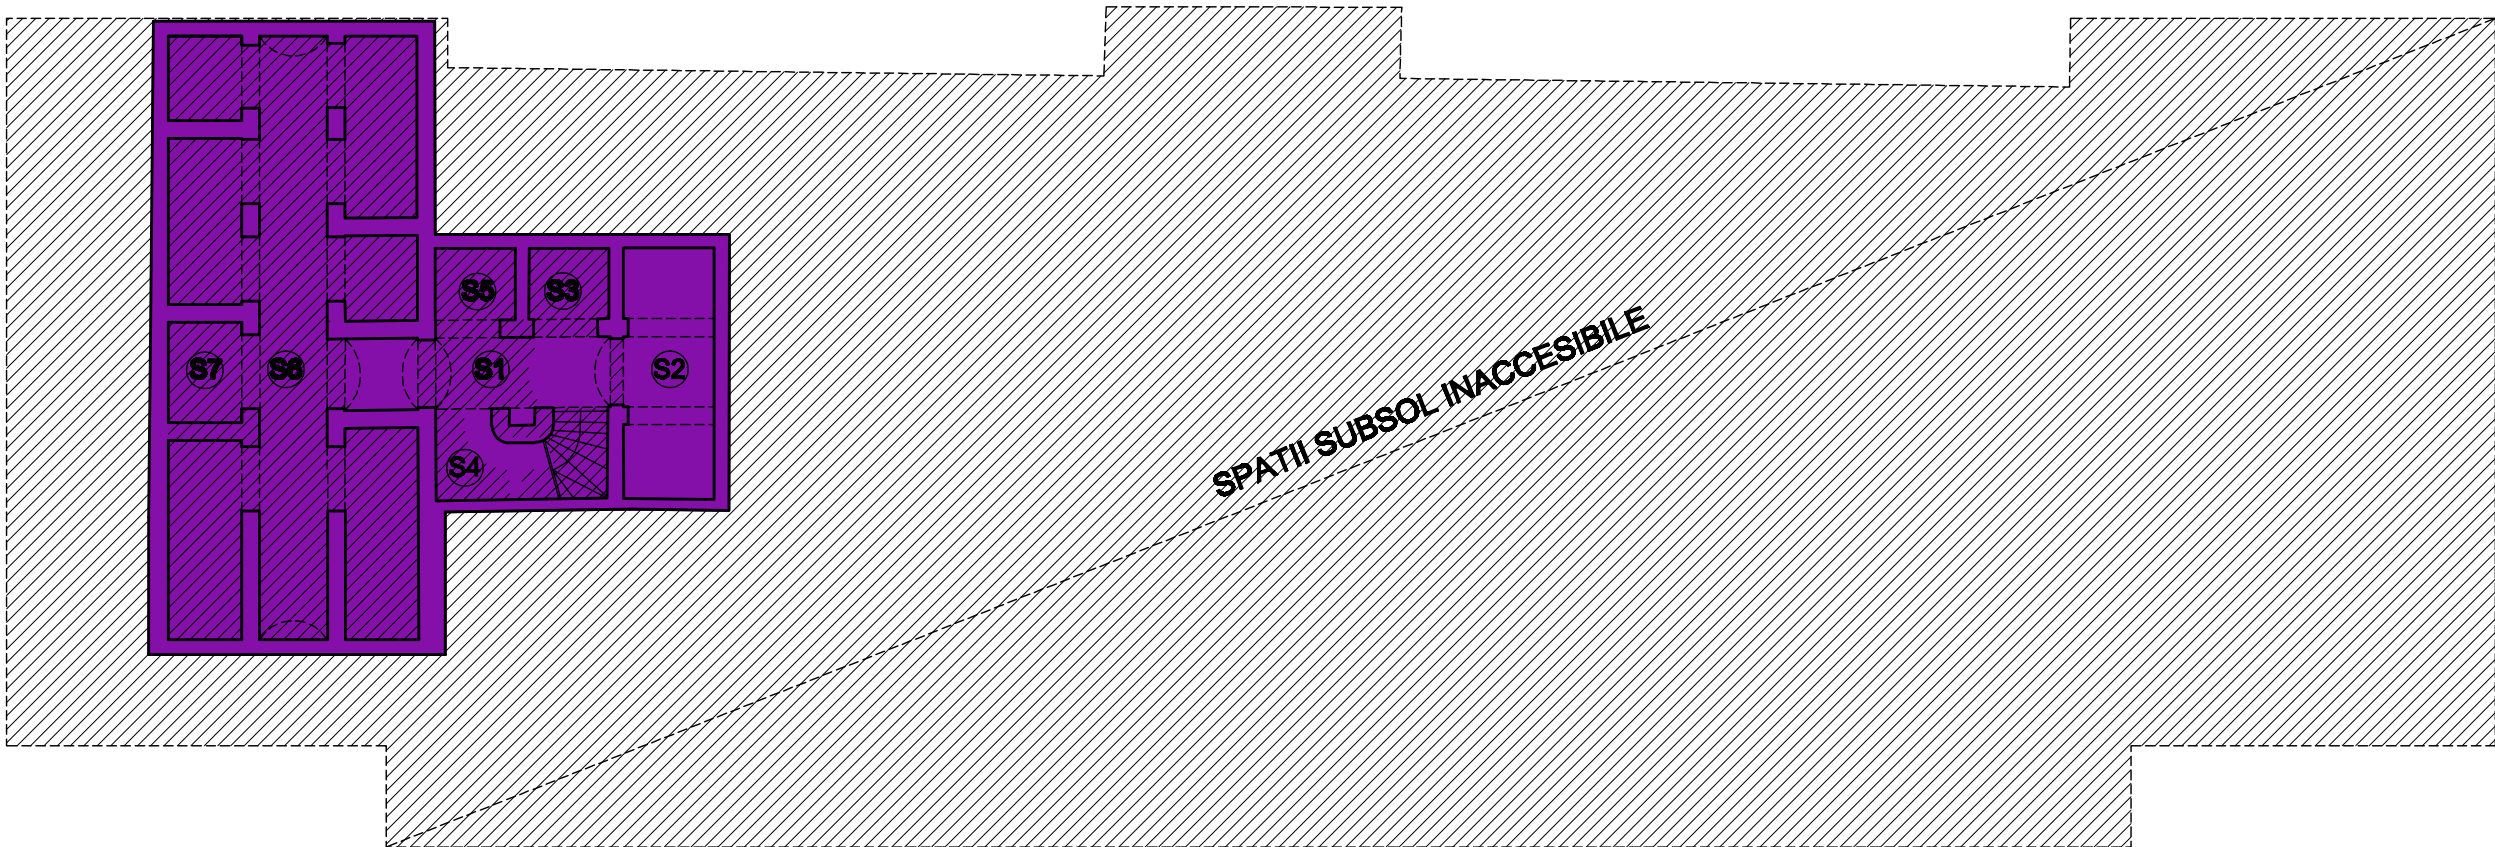
<b>SCARA 1:200</b>	<b>PLANSĂ NR. 24</b>
<div><div>0246810</div><div></div></div>	
<b>Autori:</b>	
prof. dr. arh. Anca Hanna Derer	
asist. dr. arh. Horia Radu Moldovan	
februarie 2011

Etapa I:  
Preponderent 1886-1887

**Nota:**  
Cercetarea la scara de obiect a luat in considerare situatia din teren anterioara datei de 15 februarie 2011.
